❗ ПРИЧИНЫ ВОЗНИКНОВЕНИЯ СКРИПА

**FRIXA**  
BRAKE SYSTEM

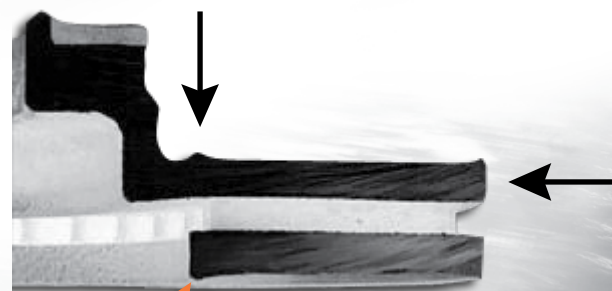
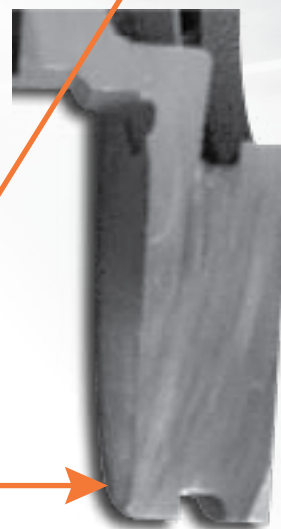
## ! ВЫРАБОТКА НА ПОВЕРХНОСТИ ТОРМОЗНОГО ДИСКА

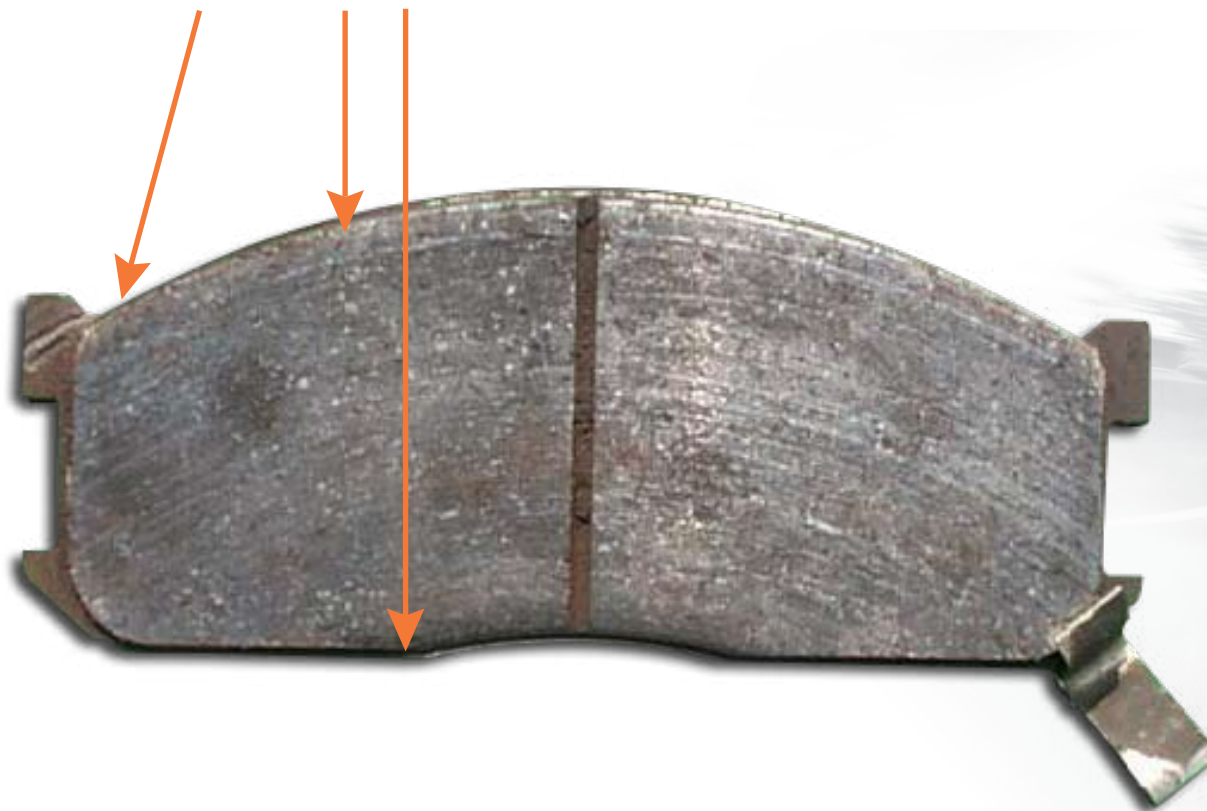
! ДЕФОРМАЦИЯ ТОРМОЗНОЙ КОЛОДКИ, ОБУСЛОВЛЕННАЯ НЕРАВНОМЕРНЫМ ИЗНОСОМ ПРИ НАЛИЧИИ ПРОБЛЕМЫ С ТОРМОЗНЫМ ДИСКОМ

Причины	Меры
<p>1.3 Односторонний неравномерный износ тормозного диска <b>(см. рисунок на странице 3)</b></p> <ol style="list-style-type: none"><li>1) Интенсивное использование тормозной системы на больших скоростях.</li><li>2) Термическая деформация тормозного диска (из-за перегрева)</li><li>3) Неравномерное перемещение тормозного суппорта по направляющим.</li><li>4) Неравномерный износ тормозного диска, обусловленный подклиниванием тормозной колодки в посадочном гнезде суппорта.</li></ol>	<p>1.3 Шум обусловлен неравномерным износом диска. Проточите или замените диск.</p> <p>Очистите суппорт и его направляющие или замените его, если в результате коррозии пружины или цилиндра повреждена резиновая уплотнительная прокладка.</p> <p>Убедитесь в подвижности колодок в гнездах суппорта.</p>
<p>1.4 Волнообразный износ тормозного диска <b>(см. рисунок на стр. 5)</b></p> <ol style="list-style-type: none"><li>1) Износ волнистой или зубчатой формы обуславливается дефектами материалов тормозного диска или тормозной колодки.</li><li>2) Колодки HANKOOK FRIXA не повреждают тормозной диск, поскольку в их составе используются только мягкие фрикционные материалы.</li></ol>	<p>1.4 Проточите тормозной диск или замените его.</p> <p>Шум исчезнет через 300-500 км пробега при достижении полного прирабатывания рабочих поверхностей тормозных колодок и диска.</p>

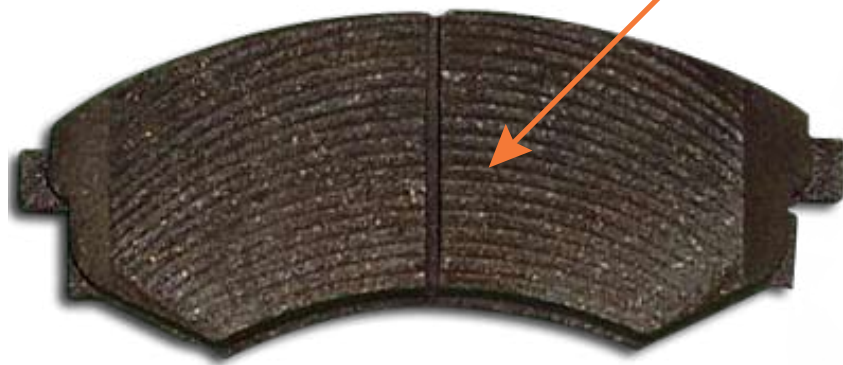
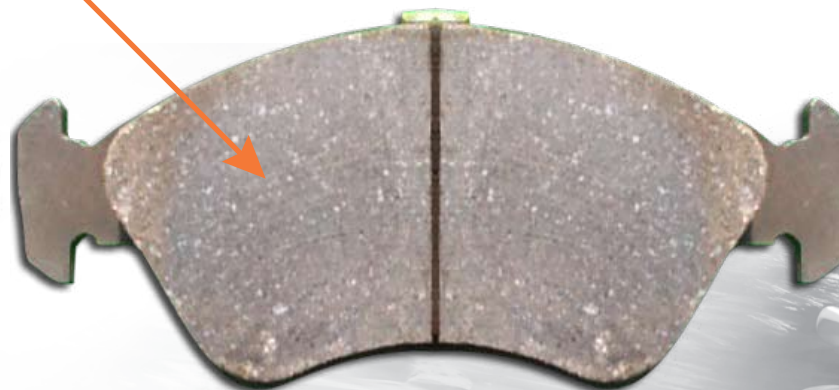
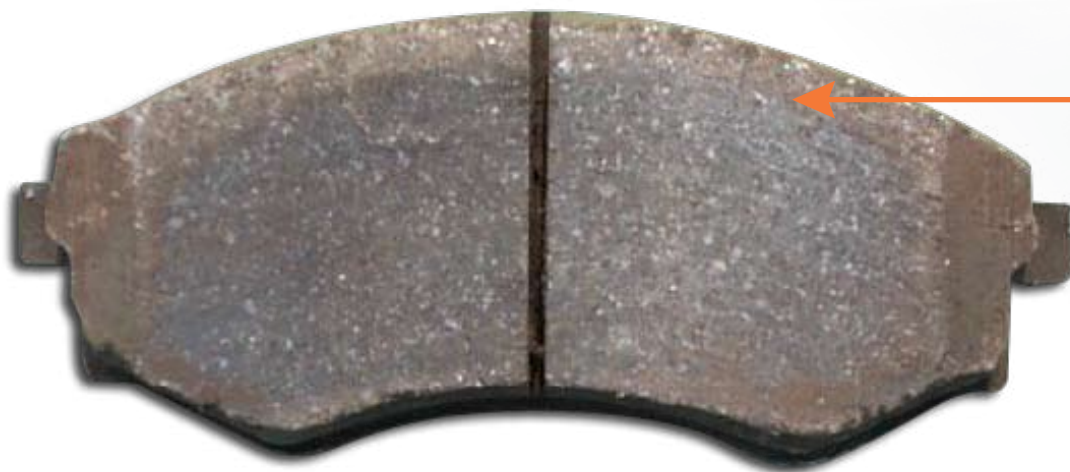
Волнообразный неравномерный износ,  
обусловленный проблемой тормозного диска

Неполное прилегание  
колодки, вызванное  
неравномерным  
износом тормозного  
диска

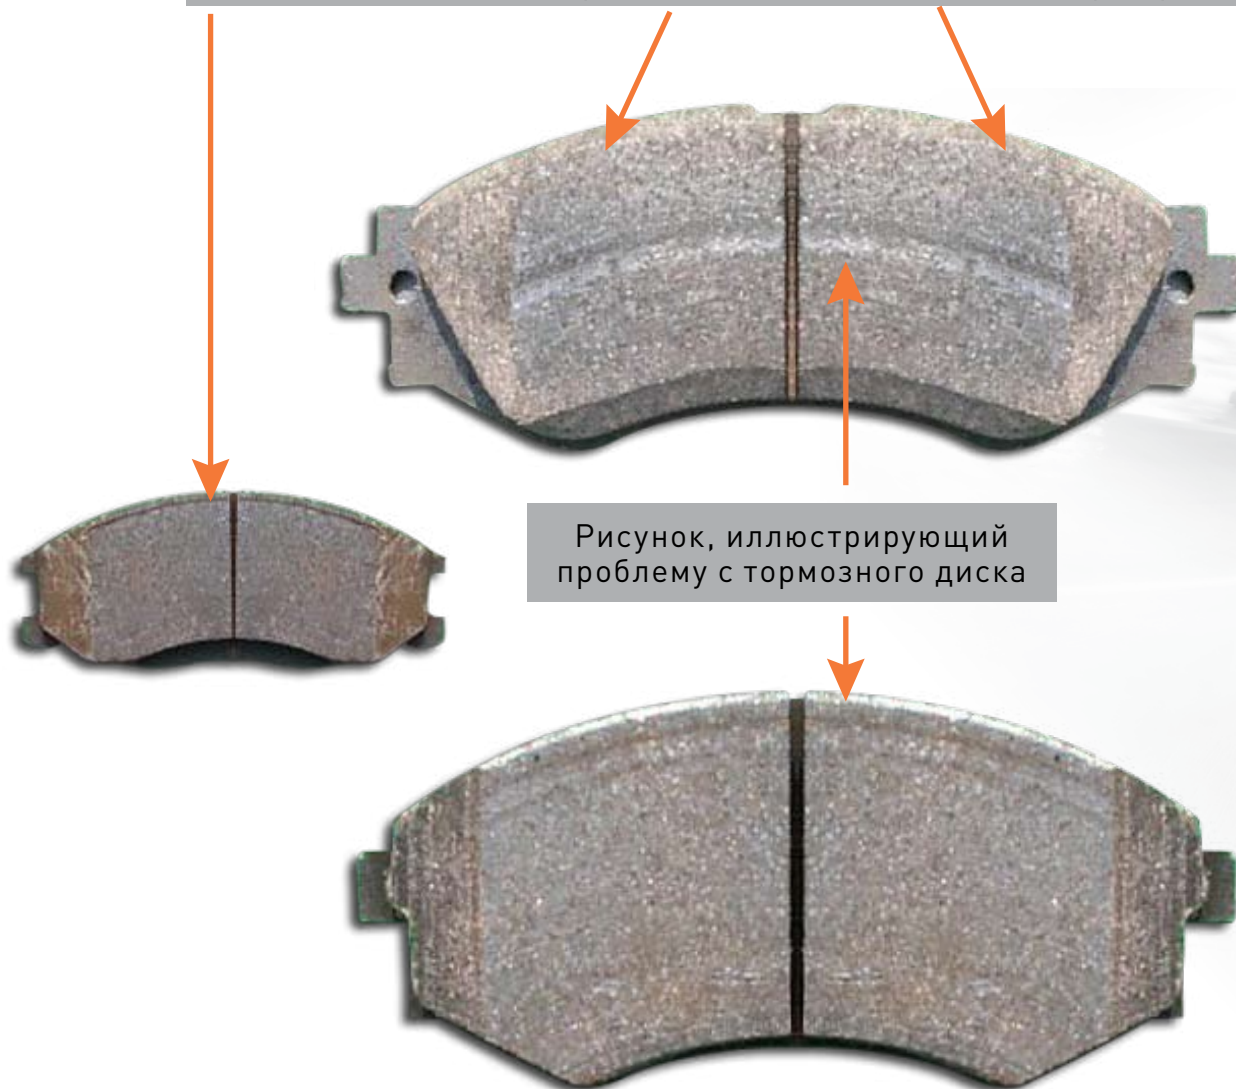
Шум обусловлен неравномерным износом тормозного диска.  
Рисунок, иллюстрирующий повреждение в результате неправильного  
использования шлифовального станка механиком при проточке дисков

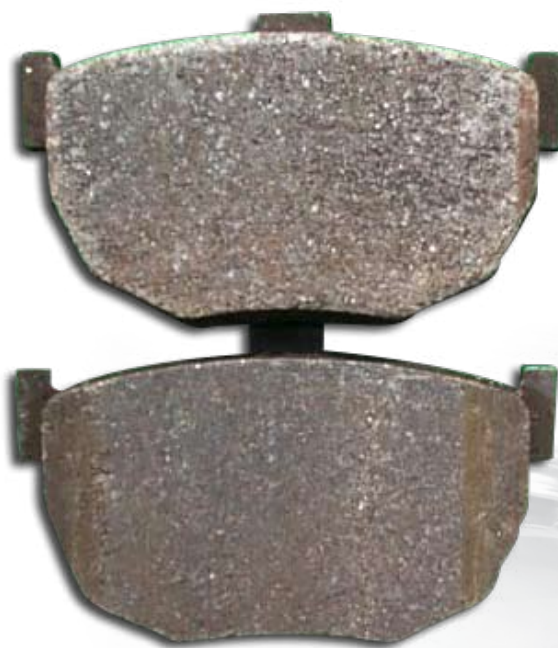
Причины	Меры
<p>1.5 Проблема, связанная с невозвратом тормозной колодки в суппорт? (неполное растормаживание) <b>(см. рисунок на стр. 8)</b></p> <ol style="list-style-type: none"><li>1) Проблема возврата связана с пружиной.</li><li>2) Проблема связана с присутствием в суппорте пыли, образующейся вследствие износа тормозной колодки.</li><li>3) Дефектный поршень в цилиндре.</li><li>4) Проблема связана с износом металлической подложки тормозных колодок или попаданием посторонних примесей.</li></ol>	<p>1.5 Скрип возникает вследствие невозможности возврата тормозной колодки после торможения.</p> <ol style="list-style-type: none"><li>1) Замените неисправный суппорт.</li><li>2) Очистите суппорт.</li><li>3) Очистите цилиндр или замените суппорт.</li><li>4) Очистите край подложки тормозных колодок.</li></ol>
<p>1.6 Трещина тормозного диска или термическая деформация.</p> <ol style="list-style-type: none"><li>1) Возникновение трещины или термической деформации, вызванное агрессивным воздействием на диск тормозных колодок, в составе которых используется металл.</li><li>2) Неработоспособность суппорта</li><li>3) Возникновение деформации из-за перегрева суппорта.</li><li>4) Одновременное возникновение термической деформации и трещины диска.</li></ol>	<p>1.6 Замените тормозной диск.</p> <ol style="list-style-type: none"><li>1) Возникновение трещин или других проблем при использовании колодок FRIXA исключено, поскольку в тормозных системах HANKOOK FRIXA используются только органические материалы, не содержащие металла и асбеста.</li></ol>

Вверху: сожженная тормозная  
колодка

Внизу: нормальное состояние  
тормозной колодки

В ОТЛИЧИЕ ОТ ТОРМОЗНОЙ КОЛОДКИ В НОРМАЛЬНОМ СОСТОЯНИИ, СОЖЖЕННАЯ ТОРМОЗНАЯ КОЛОДКА ИМЕЕТ КРАСНОВАТЫЙ ОТТЕНОК И ПОРИСТУЮ СТРУКТУРУ (ТАКОЕ ПОВРЕЖДЕНИЕ ВОЗНИКАЕТ ОСОБЕННО ЧАСТО ВСЛЕДСТВИЕ НЕИСПРАВНОСТИ СУППОРТА)

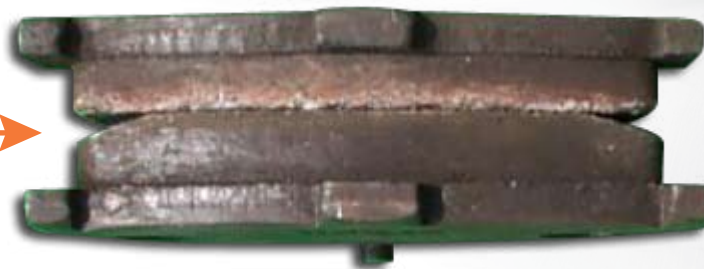
Вверху: сожженная тормозная  
колодка

Внизу: нормальное состояние  
тормозной колодки
